Ahorros energéticos tras optimizar el **abastecimiento de agua potable**

Luis C. Blanco Machón – Servicio Técnico Oficial. WILO IBÉRICA

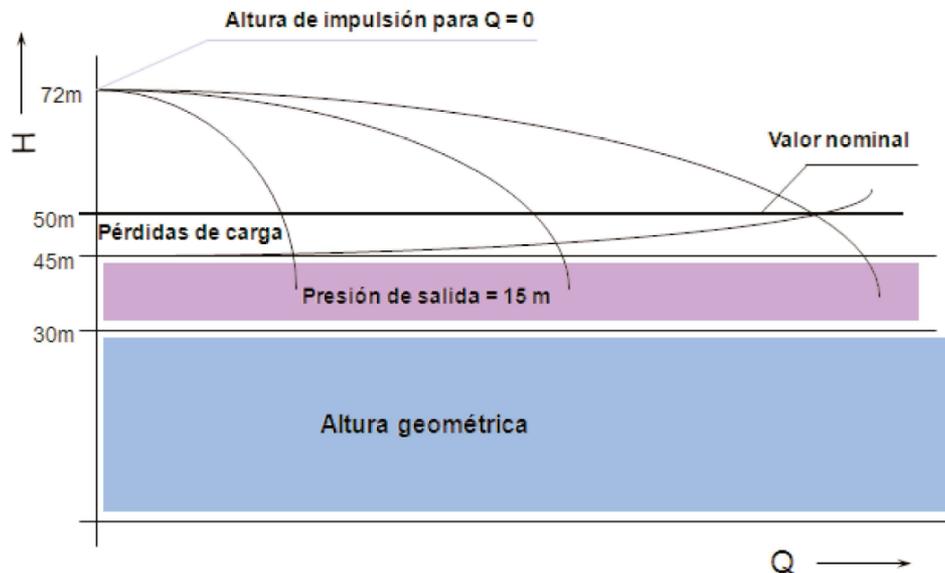
Grupo convencional con presostatos

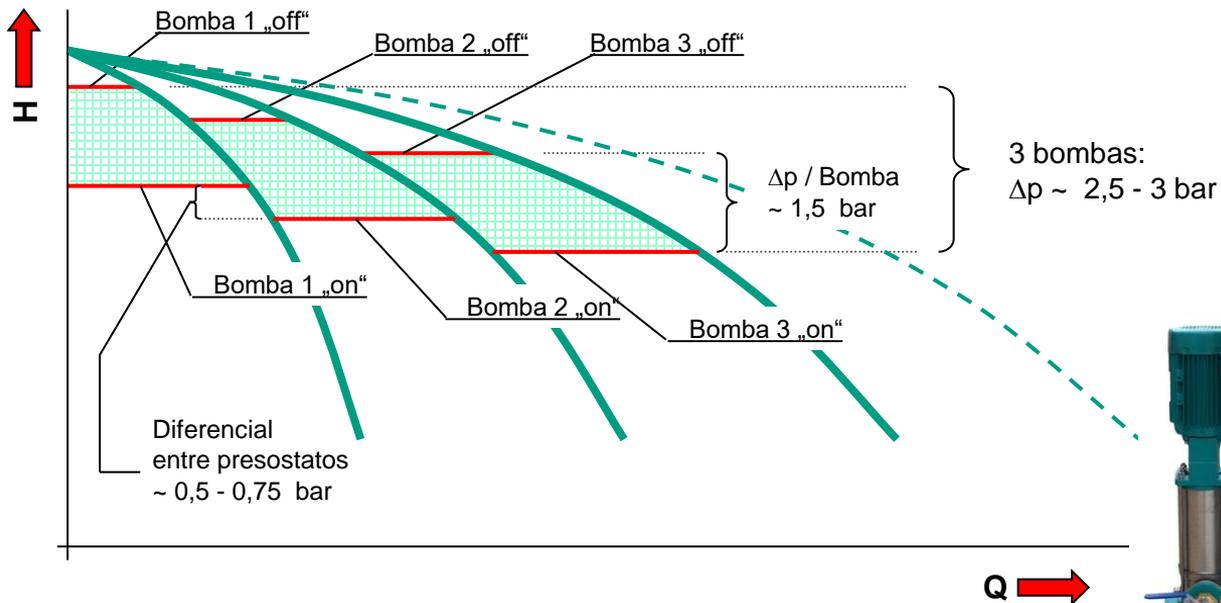
Caudal en una ducha con grupo convencional

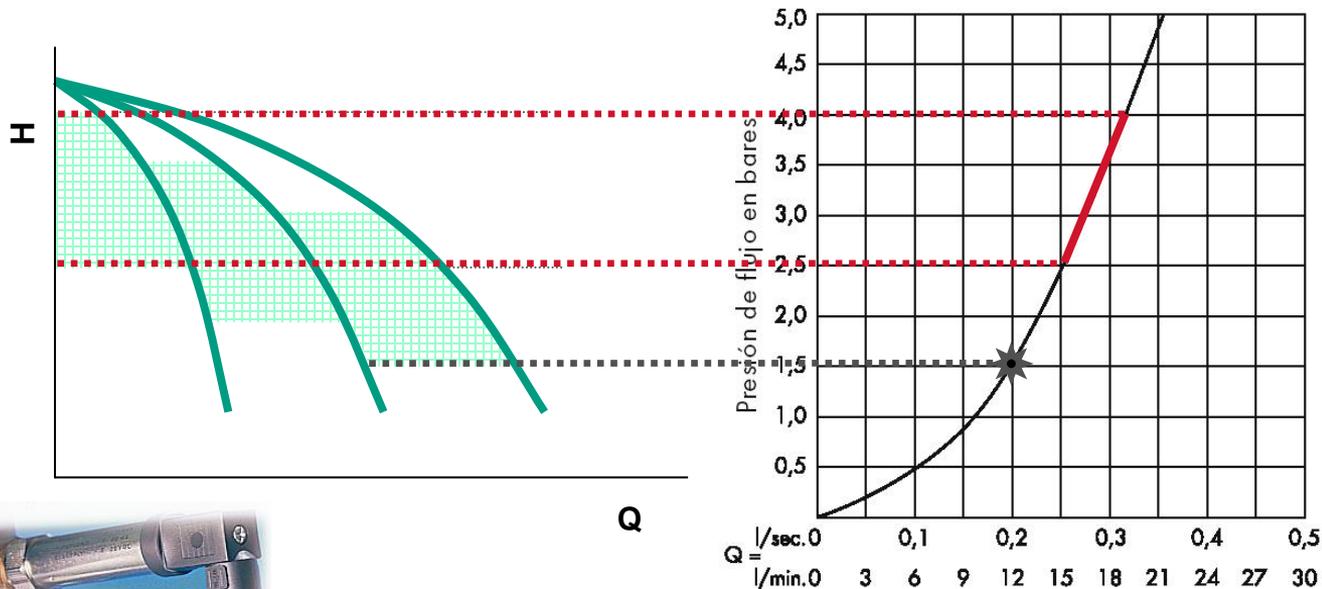
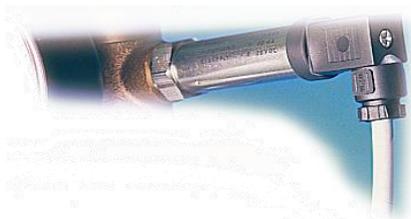
¡ Los grupos convencionales pueden provocar un caudal excesivo de ACS en las duchas !

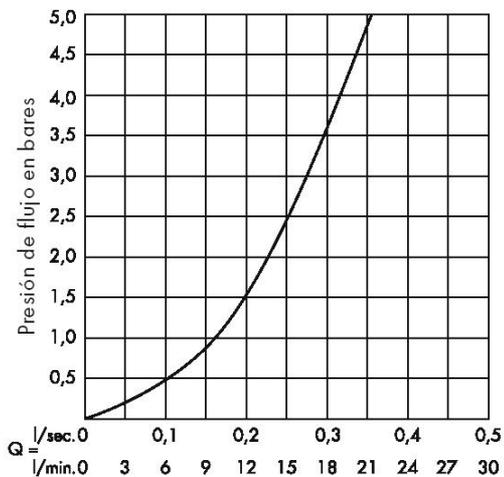
Caudal en función de la presión de salida

Presión <i>bar</i>	Caudal total		Caudal ACS <i>l/min</i>	Servicio 15l ACS <i>min</i>
	<i>l/min</i>	%		
1,0	10	83	5	3
1,5	12	100	6	2,5
2,0	13,5	113	6,75	2,22
2,5	15	125	7,5	2
3,0	16,5	138	8,25	1,82
3,5	18	150	9	1,67
4,0	19	158	9,5	1,78
4,5	20	167	10	1,5
5,0	21	175	10,5	1,43

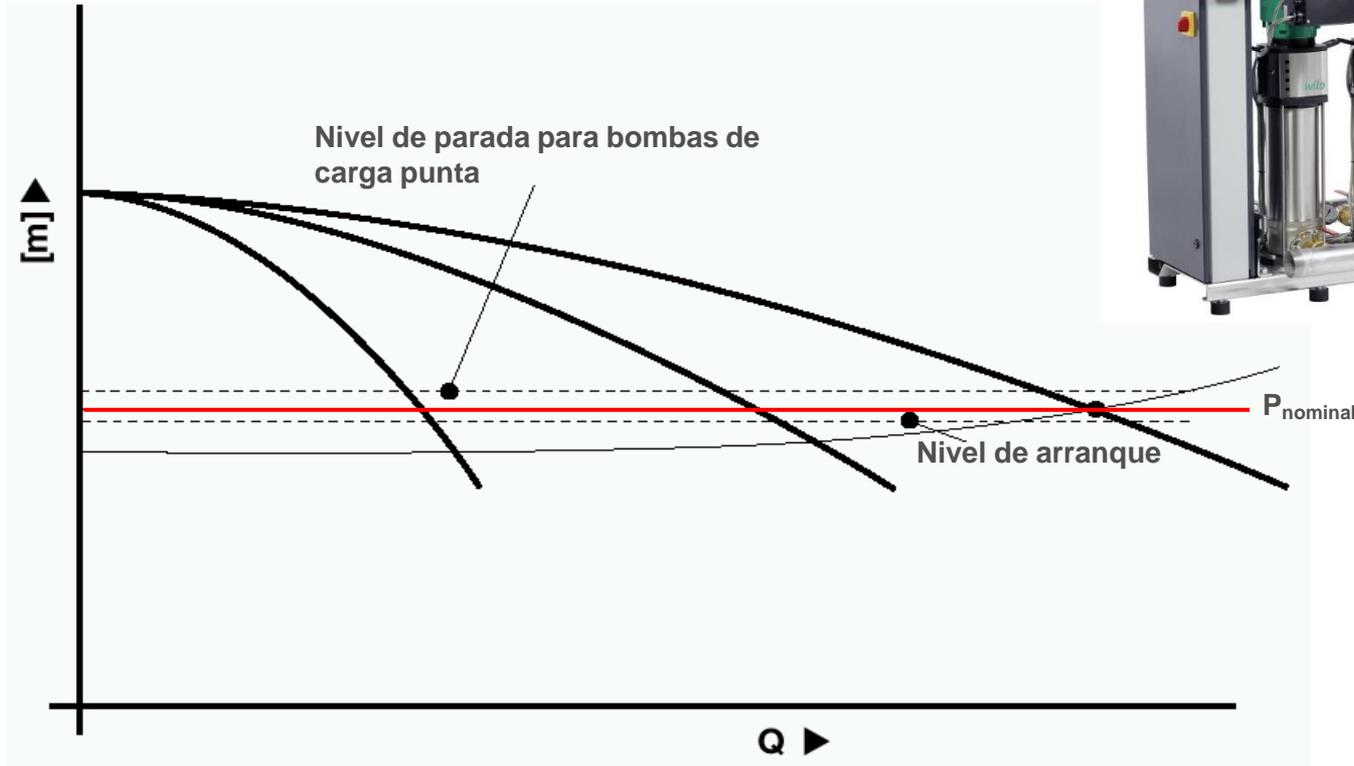
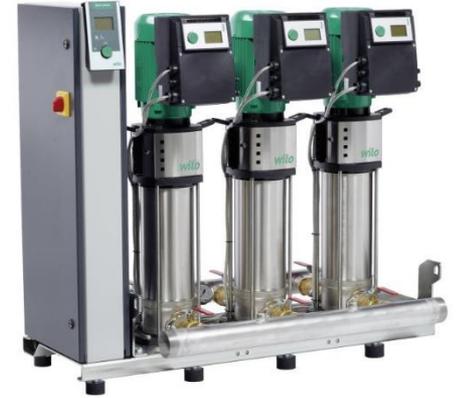
Grupos de presión con variador de frecuencia

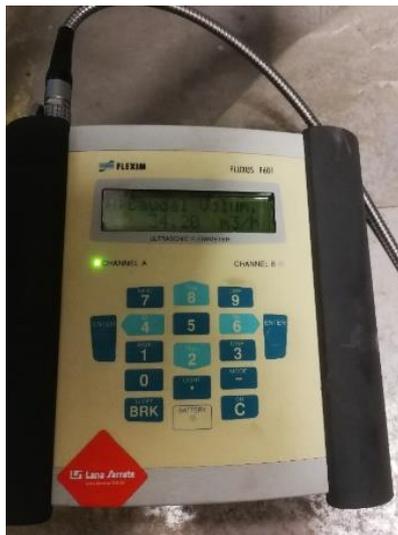
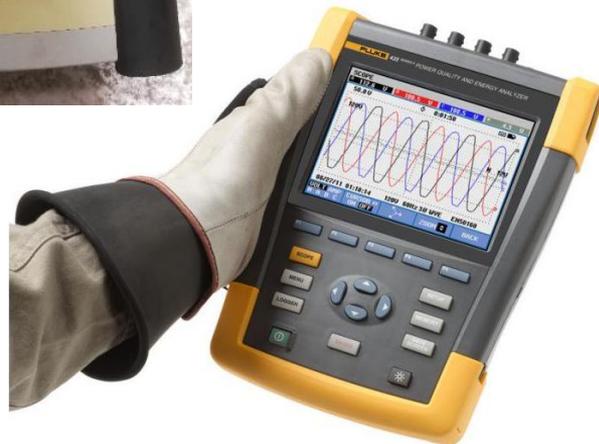
Hospital Comarcal del Noroeste. Región de Murcia. **Mediciones.**

- Adquisición de datos durante un mes con caudalímetro portátil y análisis de red.
- Se obtiene así perfil de carga y punto real de trabajo.
- Se pone de manifiesto que estamos ante un equipo más grande de lo necesario, más caro de mantener, reparar y explotar

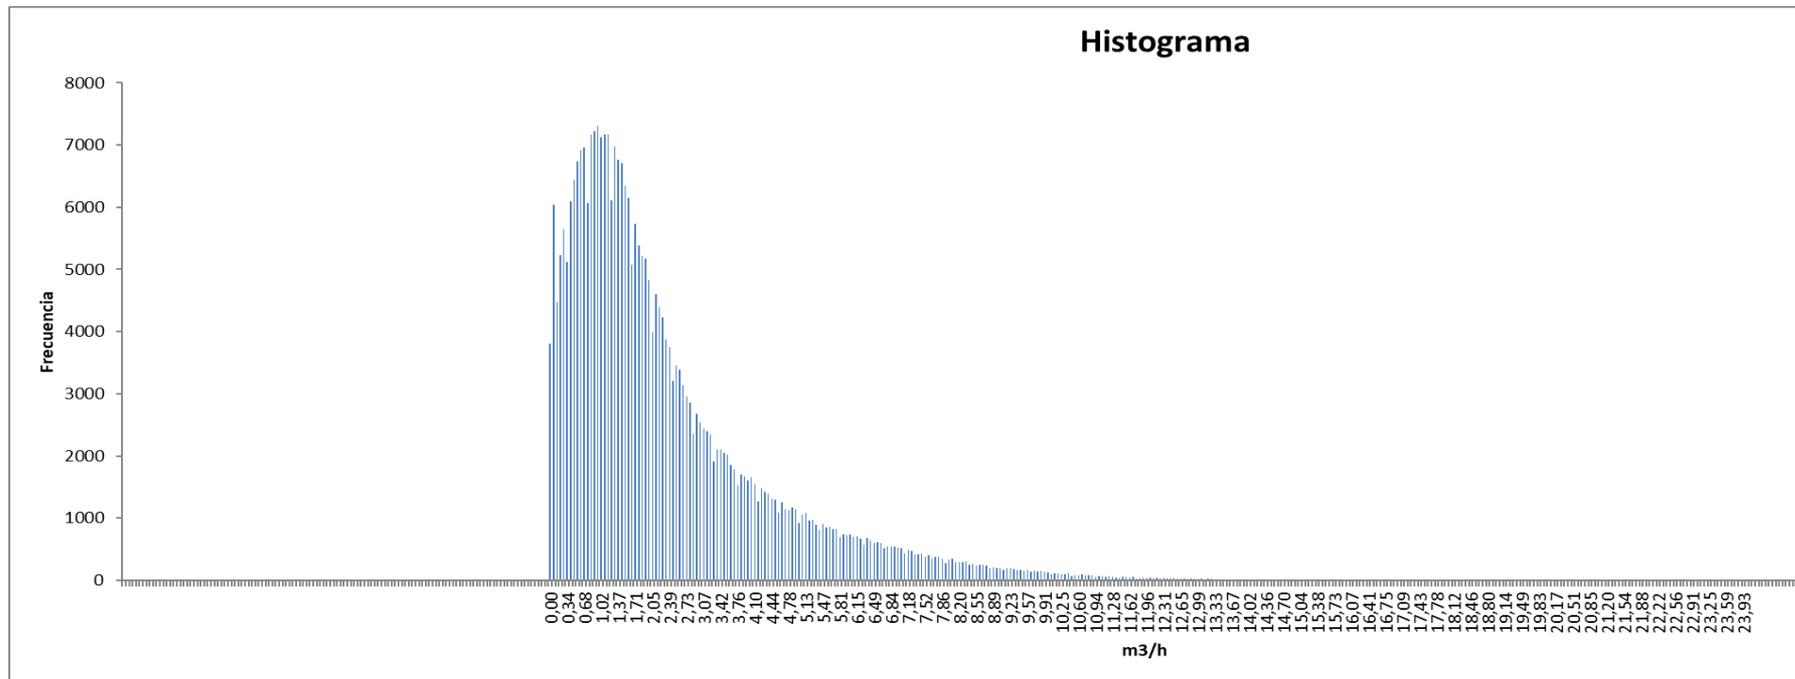
Hospital Comarcal del Noroeste. Región de Murcia.

Frecuencia de los caudales consumidos.

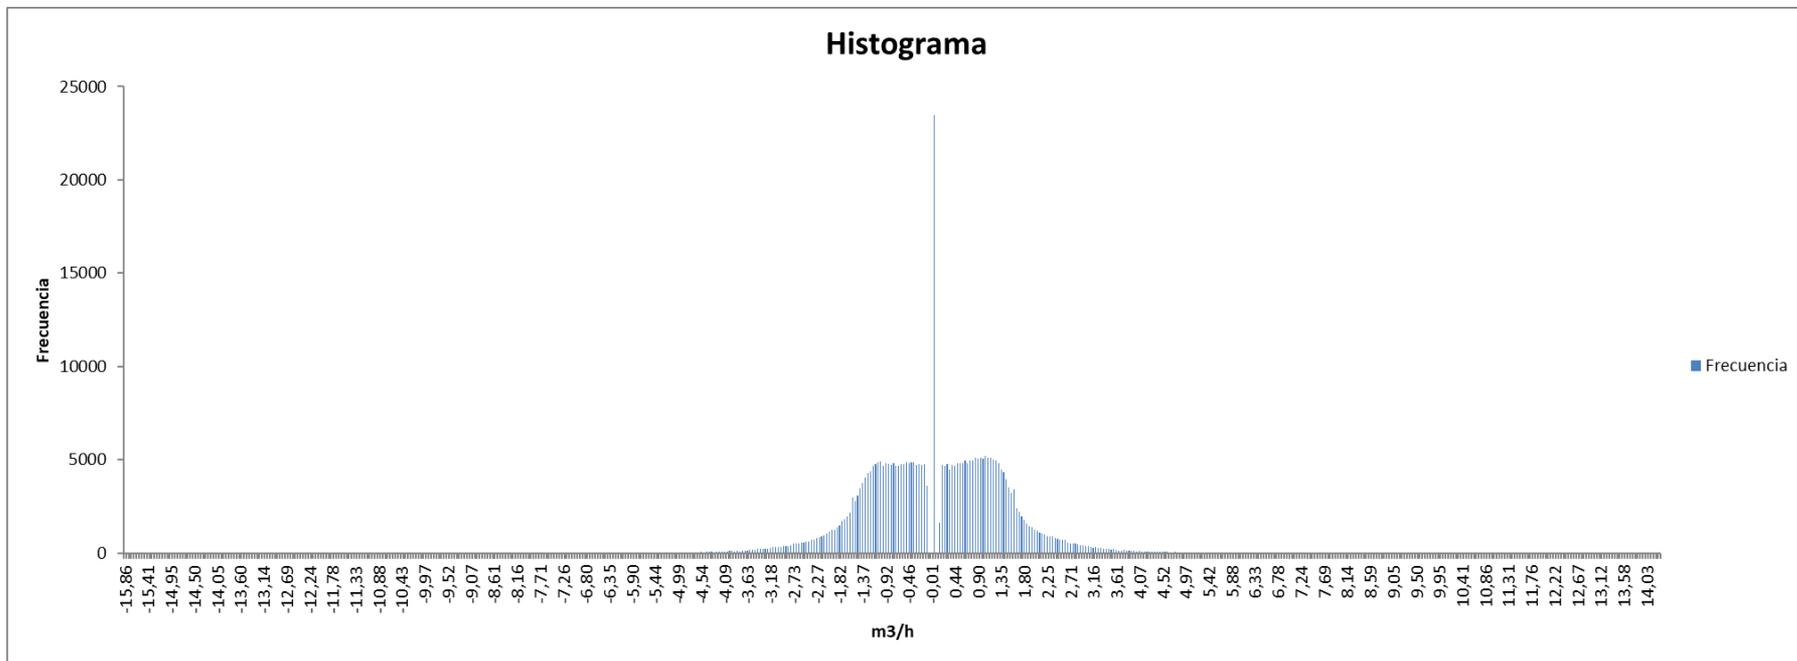
Hospital Comarcal del Noroeste. Región de Murcia.
Frecuencia de los caudales en el vaso de expansión.

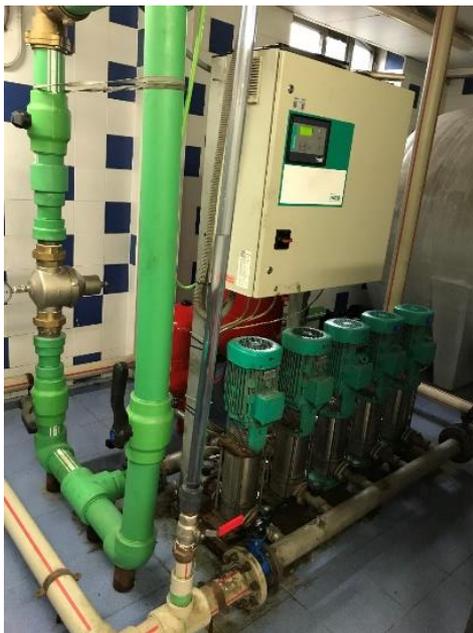
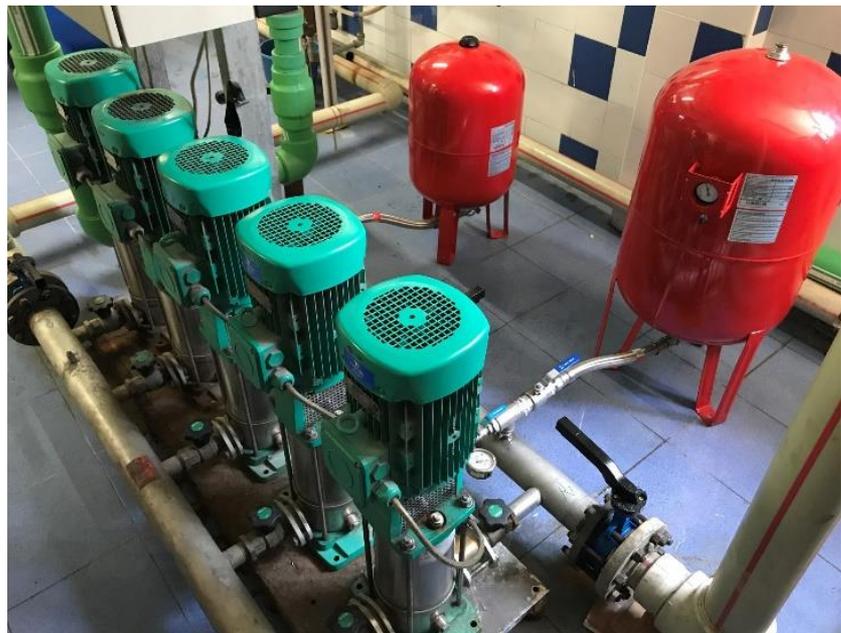
Hotel con 257 habitaciones en Barcelona.
Modificaciones.

- Primera intervención motivada por **quejas de clientes** de suministro de agua.
 - **Se estudia en detalle la instalación.**
 - Se ejecutan **modificaciones** de manera provisional y se ponen a **prueba** durante varias semanas.
 - El éxito en las pruebas lleva al cliente a hacer **definitivos los cambios realizados.**
-
